登録有形文化財建造物
旧山田家住宅保存活用計画

令和8年3月

久御山町

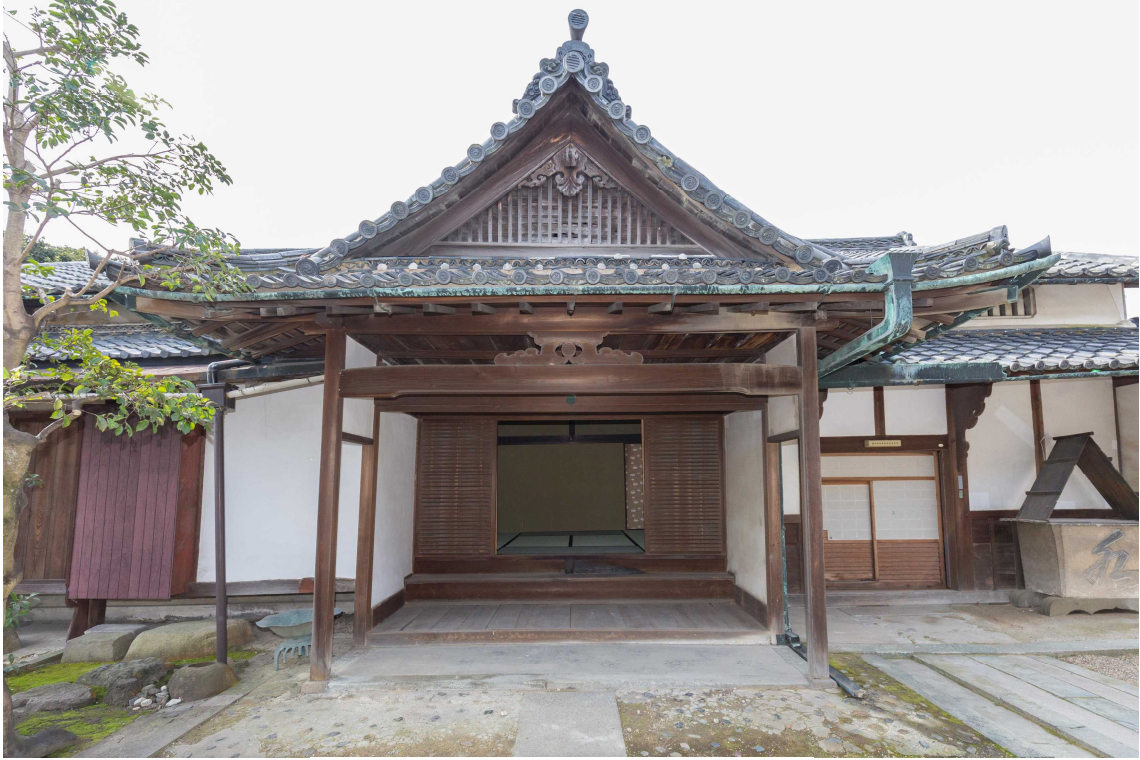
旧山田家住宅 主屋 正面外観

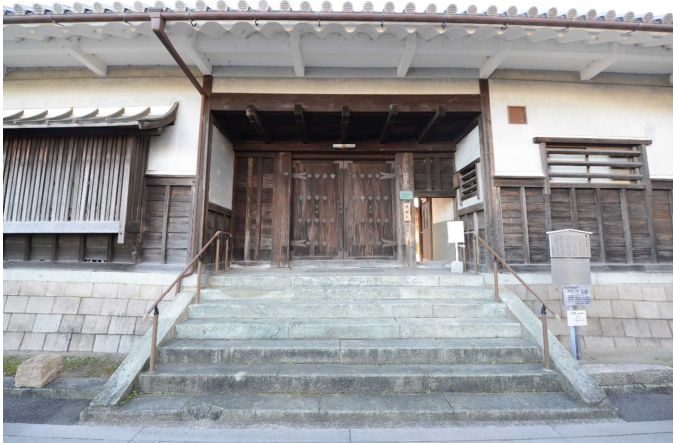
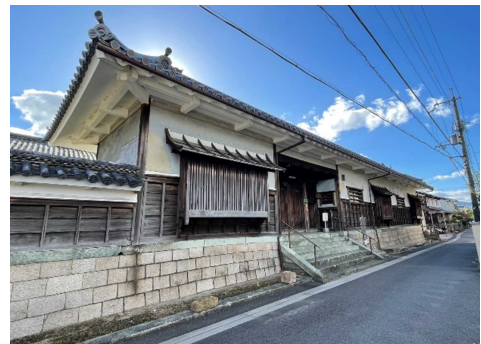
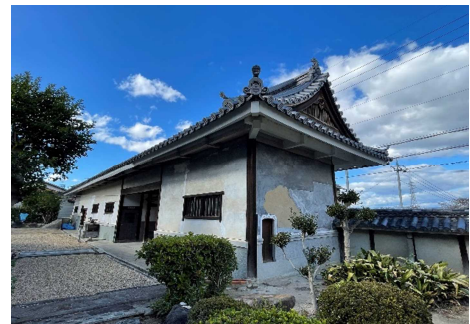
基礎は、地覆石に土台を据えて柱を立てる土台敷きである。入口通路部分の独立柱は、礎石に直接柱を立てる石場立てである。外構は、入口通路付近がモルタル仕上げで、主屋側の軒下には敷石が敷かれている。壁は漆喰大壁塗りで腰部分を下見板張りとする。

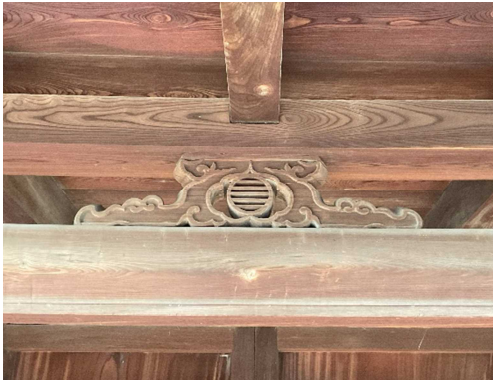
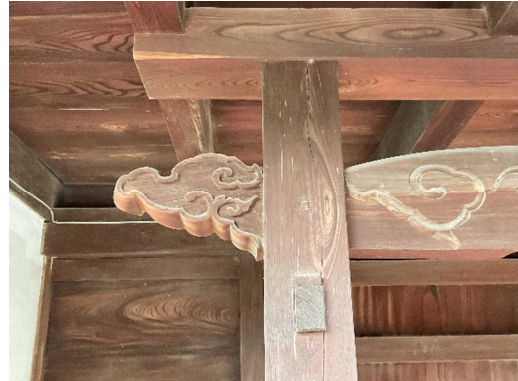
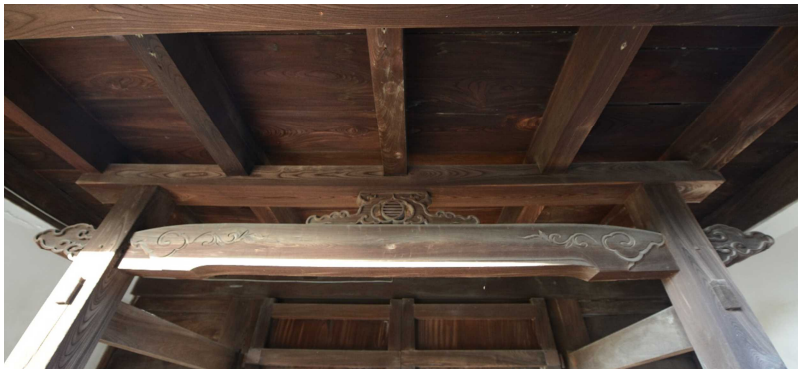
軸組は京呂組で、主要な柱は台鉋^{だいがん}で仕上げられた角柱である。漆喰を塗りまわした軒は、柱の上に腕木をのせた船柁造りである。入口通路部分では独立柱上に冠木^{かぶき}をのせ、5本の梁をかけて天井板を支える。扉筋より約1間主屋側にある控柱の虹梁には、丸に5本の横線を引いた山田家の家紋を彫った臺股をのせており、木鼻にも彫刻が施されている。

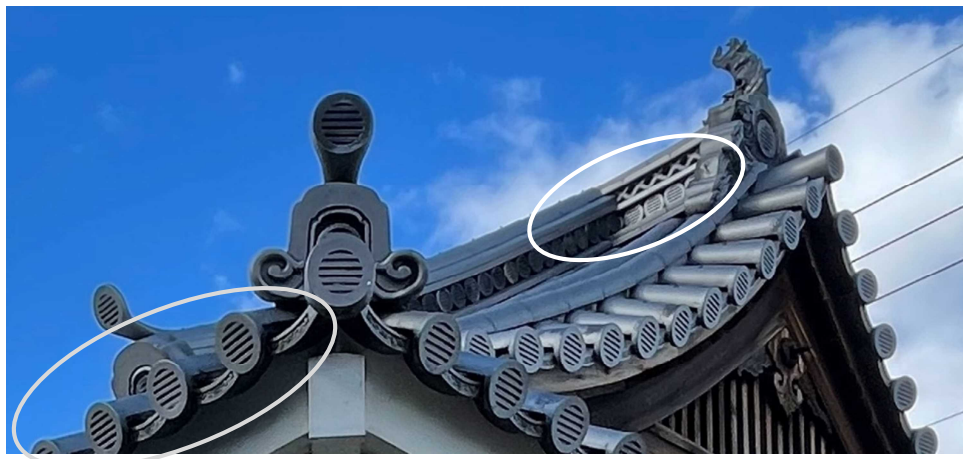
屋根は入母屋造で、丸瓦と平瓦を組み合わせて葺く本瓦葺である。大横の両端には鯨が、両端より少し内側には龍の飾り瓦が置かれている。組棟には、上段に松葉菱、下段に「丸に五つ引き」の山田家の家紋の繰込み瓦が組み込まれる。軒先丸瓦にも家紋が入っている。瓦の状態を見ると、大正の屋根修繕の際には、瓦を再利用したようである。

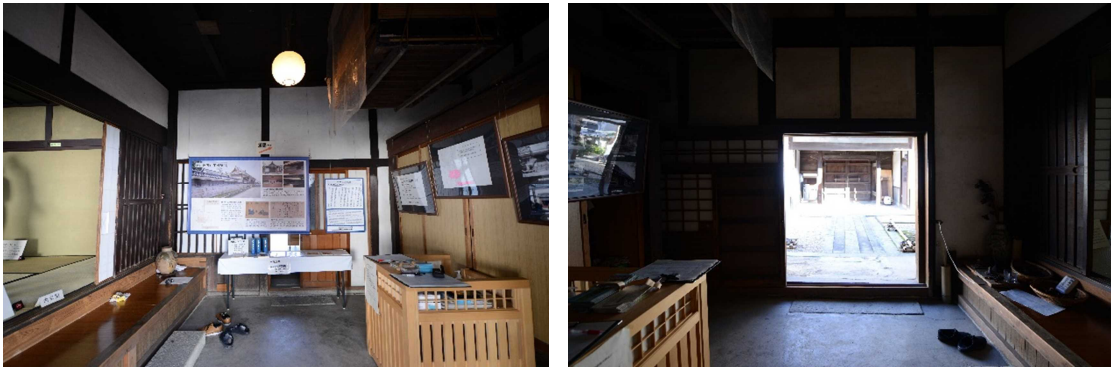
ドマの幅は3間と広く、正面玄関横の入口には間口1間の大戸が建てられる。天井は根太天井であることから、階上を物置として利用していたと考えられる。

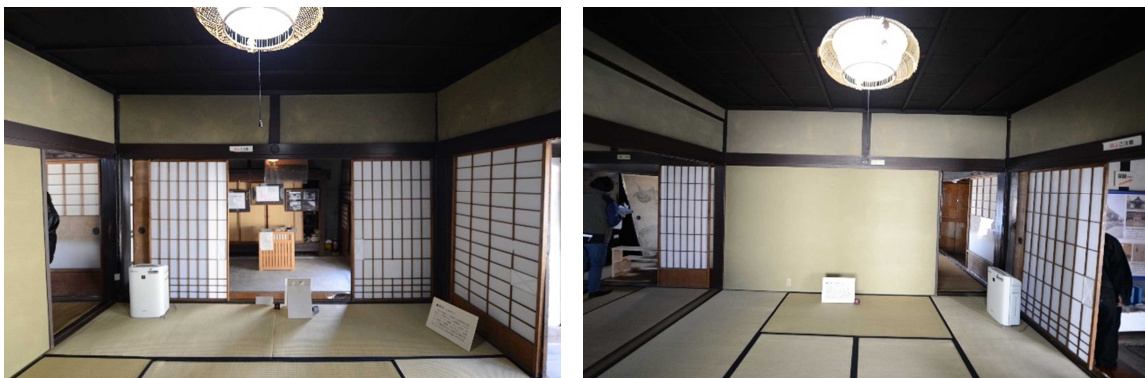
敷地正面側に式台を備えた玄関が設けられ、賓客の来訪に対応できるように整備されている。造作をみると、「ドマ」境との構造は「ドマ」側に現れるように差鴨居で軸部を固めるが、「ウチゲンカン」室内側からは差鴨居が見えないように壁でおさめて長押を取り付けている。これは、招請の空間としての格式付けのために必要な要素である長押を廻すために為されたものと考えられる。また「ドマ」との境には、室内側に襖を張った舞良戸を用いて内部の格式を高めている。

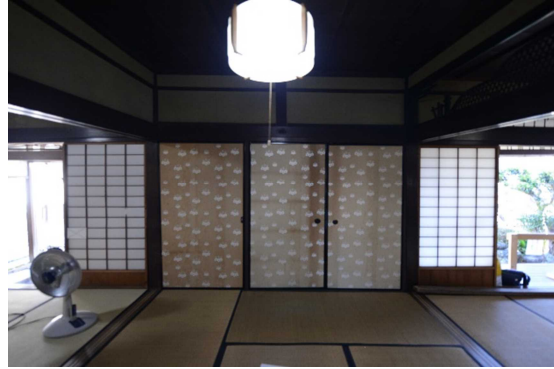
仏間として使用されていた空間である。古絵図や痕跡から、昭和 23 年以前の仏壇は、現在は減築された「イマ」の南側に接していた 6 畳の部屋から、当初縁側であった現在の位置に移動されたようである。

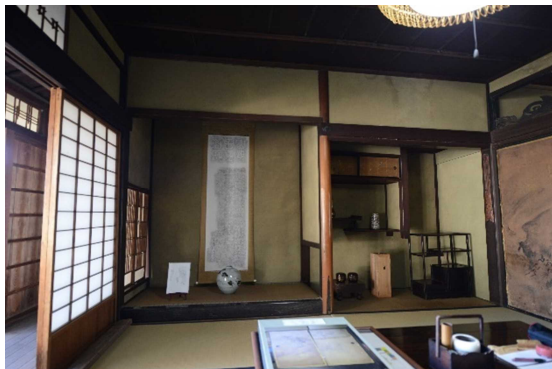
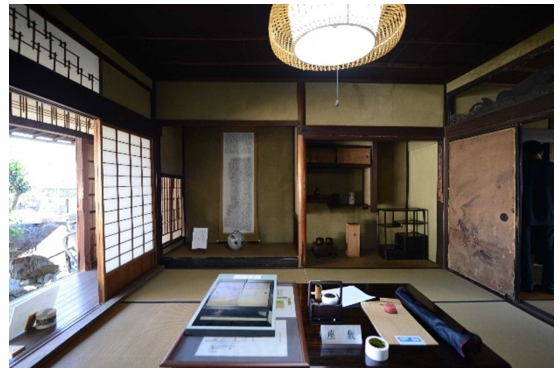
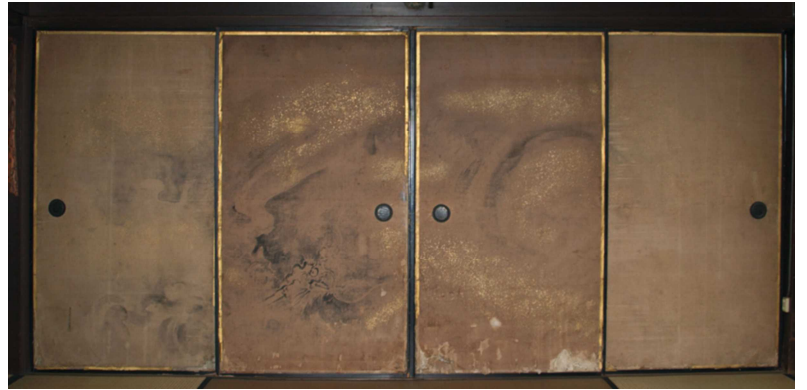
床の間、違い棚、天袋が設けられ、また、庭を眺望することができ、居室の中で最も格式の高い接客空間である。「イマ」と「クジャクノマ」との境には巨椋池漁業を彷彿させる鯉や籠目の模様豪華絢爛な欄間が備えられている。天袋の襖には「雅楽助岸良 (印) (印)」の文字がかかっている。また、「ザシキ」と「イマ」を仕切る襖には雲竜の絵とともに、左下隅に「法眼探索守熙 (印)」（鶴沢探索）の文字がかかっている。

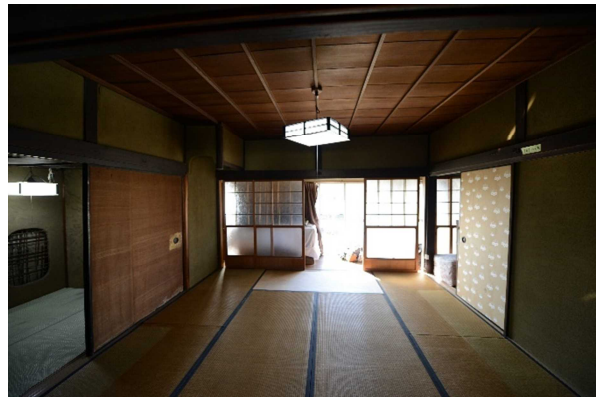
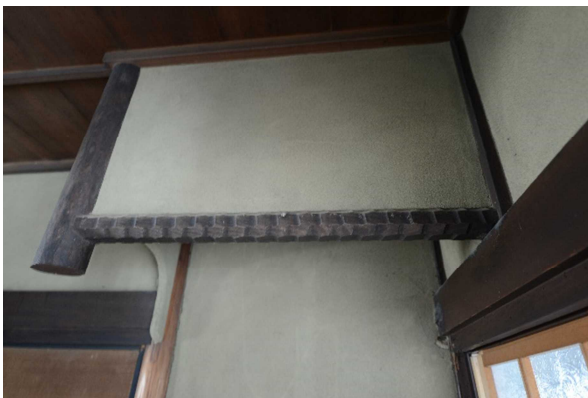
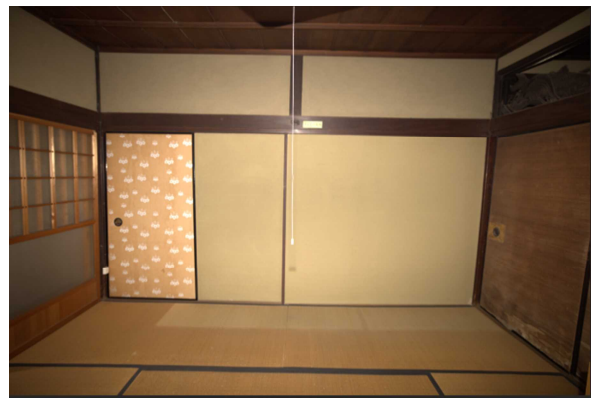
e. イマ

「ザシキ」が整った床の間なのに対し、「イマ」は略式の釣床を設ける。釣床の釣り束は皮付きの丸太で、落とし掛けは新削りで仕上げられる。

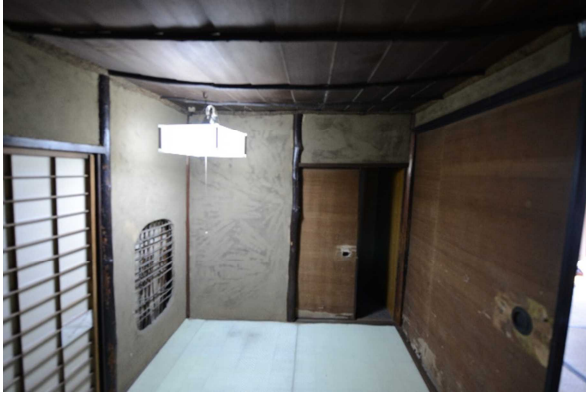
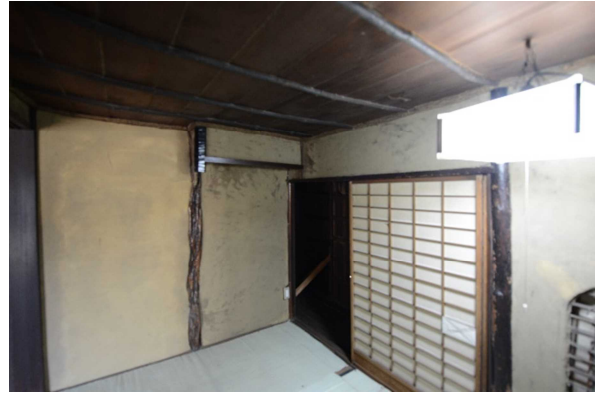
f. チャシツ

イマの東側に3畳のチャシツが隣接している。水屋を備えた本格的な茶室であるが、3畳敷のため、釣床とすることで少しでも広く室内を使えるようにしている。他の部屋の部材が台匏仕上げであるのに対し、皮付きの丸太をそのまま使うなど茶室に相応しい造作がみられる。

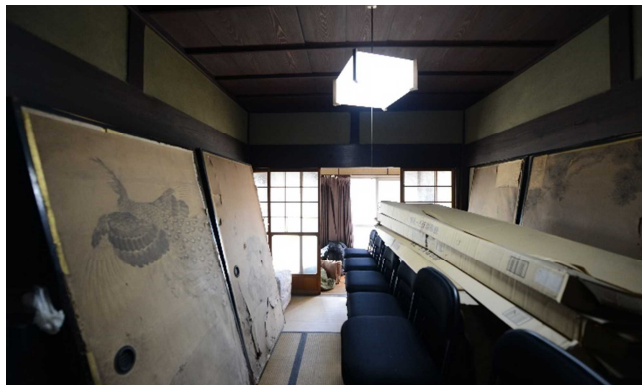
g. シンシツ

「イマ」との境は、1間半が壁で、開口は幅半間の襖しかない。また、「キュウケイシツ」との境は押入が作られて、通り抜けができない。かつての民家におけるナンドのように、他の部屋に比べて開口部が少なくなっている。

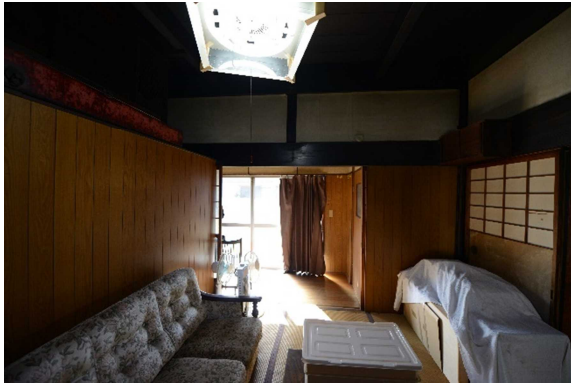
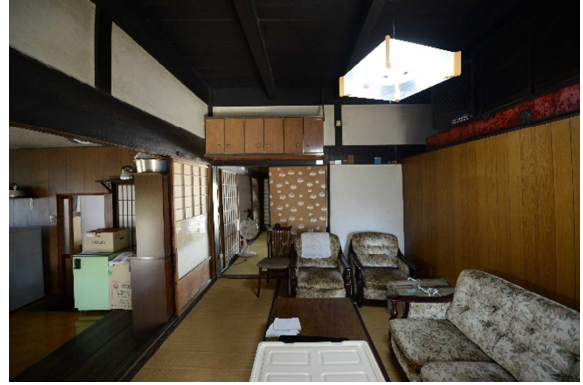
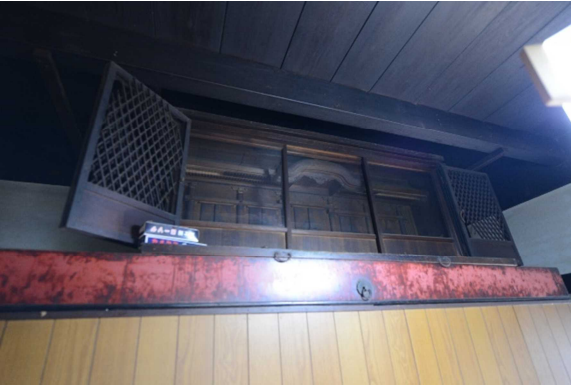
h. キュウケイシツ

スイジバの隣に位置する部屋であり、東側の壁に神棚がまつられている。正面に唐破風がつく神棚は、横幅が5間（約1.6m）、高さが約70cmで赤漆の基壇（高さ約20cm）に据えられえる。

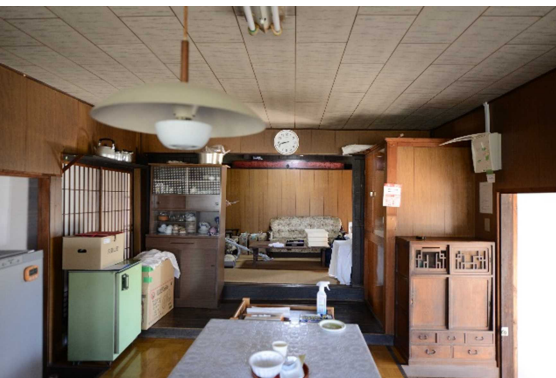
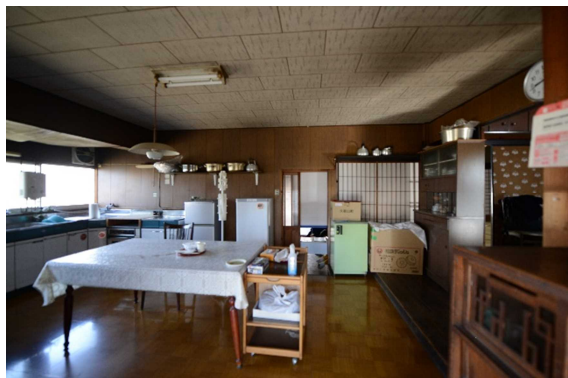
i. スイジバ

現在は現代様式の台所と食事室に改装されているが、これは昭和23年以降の改修時に床と天井を張ったもので、もともとはドマであった。

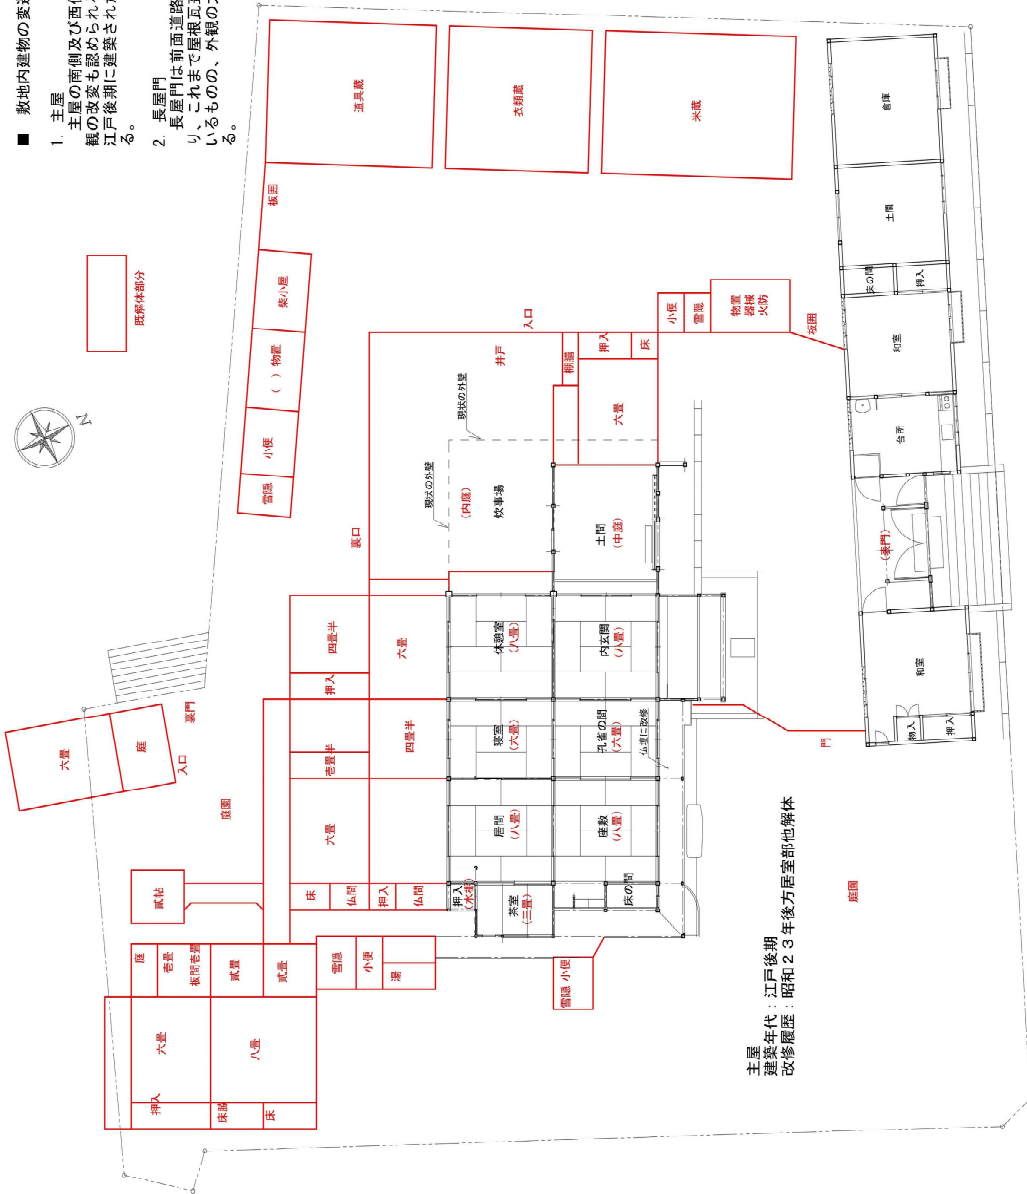
敷地内建物の変遷

1. 主屋
主屋の南側及び西側では、図の通り一部除却され、外観の改変も認められるが、現在残されている居室部分は江戸後期に建築された当初の姿を残していると考えられる。
2. 長屋門
長屋門は前面道路から階段で上がった高い位置にあり、これまで屋根瓦葺の修繕（市瓦再用）等はなされていないものの、外観の大きな改変はないように見受けられる。

米蔵、衣類蔵：昭和53年解体

主屋
建築年代：江戸後期
改修履歴：昭和23年後方居室部他解体

長屋門
建築年代：江戸後期
改修履歴：大正7年改修

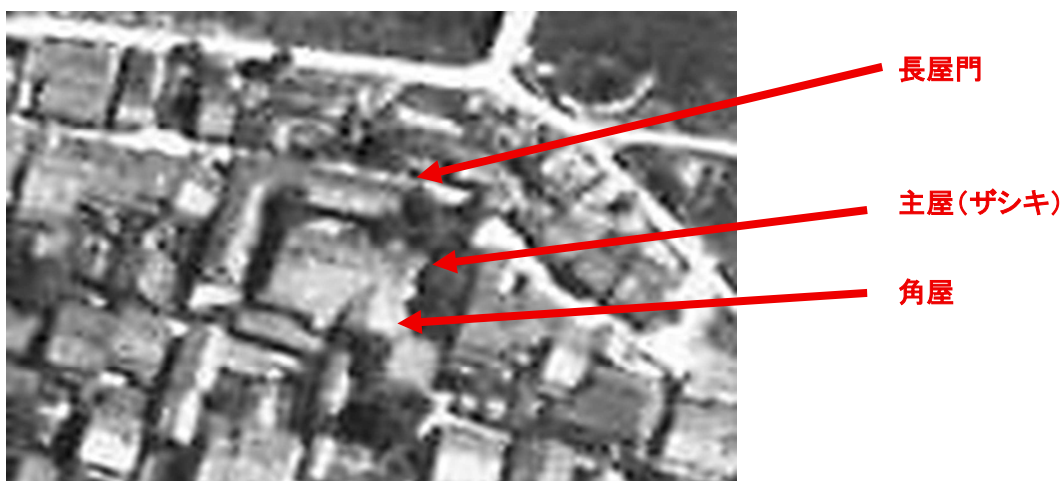
昭和21年米軍撮影の航空写真（中央が山田家）¹¹⁾

旧山田家住宅は、先に記したとおり昭和23年に南側と西側の一部が除却（減築）されている。除却以前の状況は、描かれた年代は明らかになっていないが、古い絵図面から間取り等を含めて、相当に規模の大きな住宅であったことがわかる。この当時の建物の屋根の形は、昭和21年に米軍によって撮影された写真から確認でき、不明瞭ではあるが、主屋には現在の棟位置で全体に大きな屋根がかかり、離れ座敷が角屋つっかの形で接続していたと考えられる。現状では当時の外観等がわかる資料が見つかっておらず、資料に基づき減築される以前の状態へ復元することは困難な状況であるが、新たな資料に関する調査や痕跡調査等を進めていく必要がある。
